UN EDIFICIO CON **SOMBRERO DE COPA**

ANTONIO MAURA 4

LA REHABILITACIÓN HA AÑADIDO UNA PLANTA A ESTE EDIFICIO DE OFICINAS, UBICADO EN LA CALLE ANTONIO MAURA N° 4. INSTALACIONES ECOLÓGICAS Y CUIDADOSOS ACABADOS FIGURAN AHORA EN SU TARJETA DE VISITA.

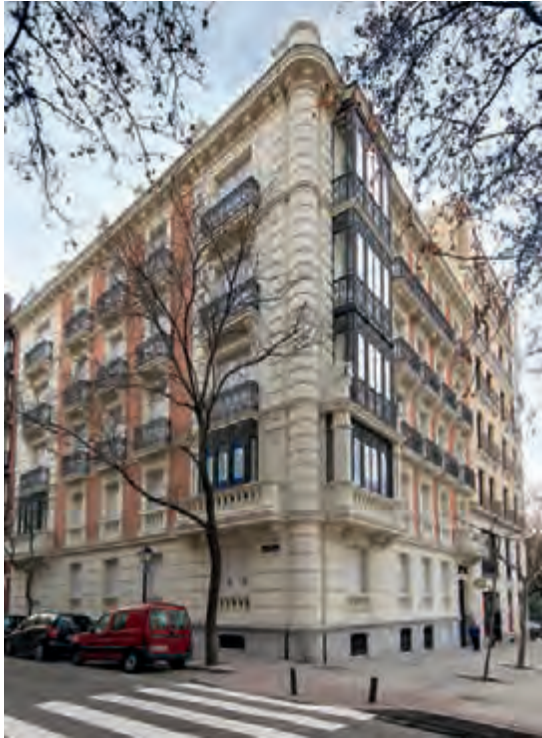
2

- 1: Pasillo de distribución de las oficinas, junto al patio. Al fondo, la pared de oficio, aseos y almacén.
2: Esquina del edificio, tras la rehabilitación.
3: Alzado a la calle Antonio Maura.
4: Fase de demolición en una de las plantas tipo.

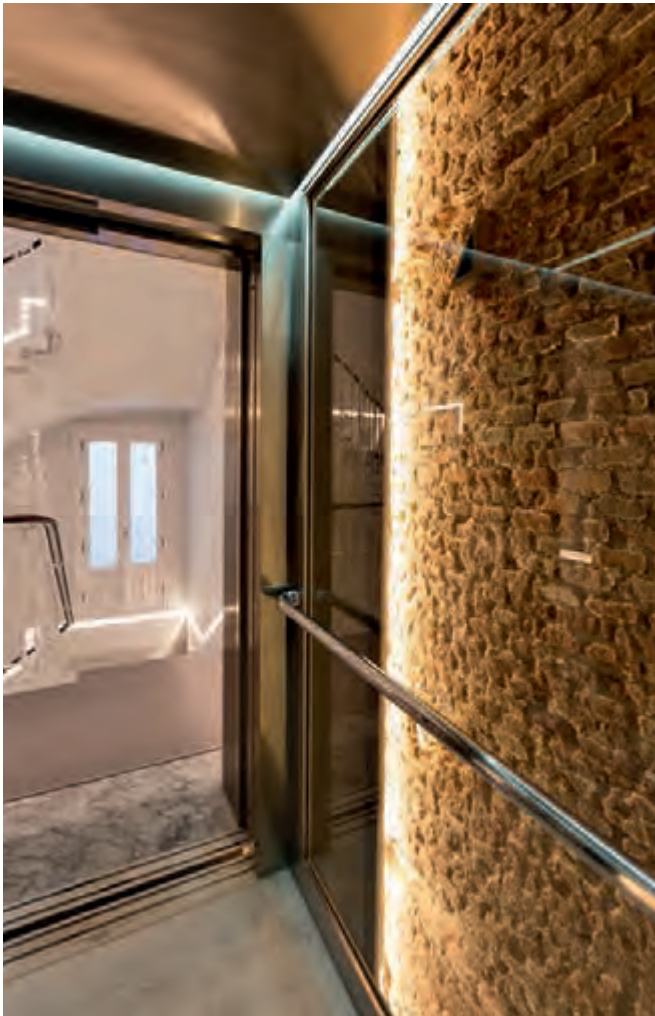
6

6: Ascensor y escalera.

Para llegar a la última planta hubo que ampliar en dos tiros la escalera existente, mientras que para acceder a la planta sótano se necesitó un solo tiro. “Los nuevos tramos se construyeron con zancas metálicas y paños de chapa colaborante. Para unificar su aspecto, la barandilla existente se reprodujo en fundición y se

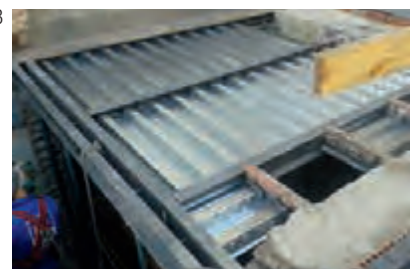
8: Forjado de chapa colaborante en sustitución del existente en mal estado, en el suelo de la ampliación.

Los forjados originales estaban compuestos por viguetas metálicas de 160 mm y ala de 74 mm, apoyadas sobre los muros de carga de fábricas de ladrillo de pie y medio, y con un entrevigado de rasilla y relleno de yesón, según un estudio previo que no halló ninguna patología en ellos. “En obra, al demolerse los pavimentos y los falsos techos descubrimos que en algunas estancias, debido a obras anteriores de acondicionamiento, se habían pasado las instalaciones mediante rozas en la rasilla del entrevigado, debilitándola en el centro. También se detectaron pequeñas fisuras en la entrega de la rasilla en las viguetas y apoyos muy precarios”. Por ello, según el arquitecto técnico, “tomamos la decisión de demoler aquellos entrevigados donde existía alto riesgo de caída, sustituyéndolos por entrevigado de cha-

pa colaborante con hormigón aligerado. Además, en todos los forjados del edificio se creó una nueva capa de compresión, poniendo conectores en el ala superior de todas las viguetas metálicas mediante un redondo de acero corrugado colocado cada 50 centímetros, mallazo redondo del 8 cada 20 centímetros y hormigón aligerante de 4 centímetros de espesor”.

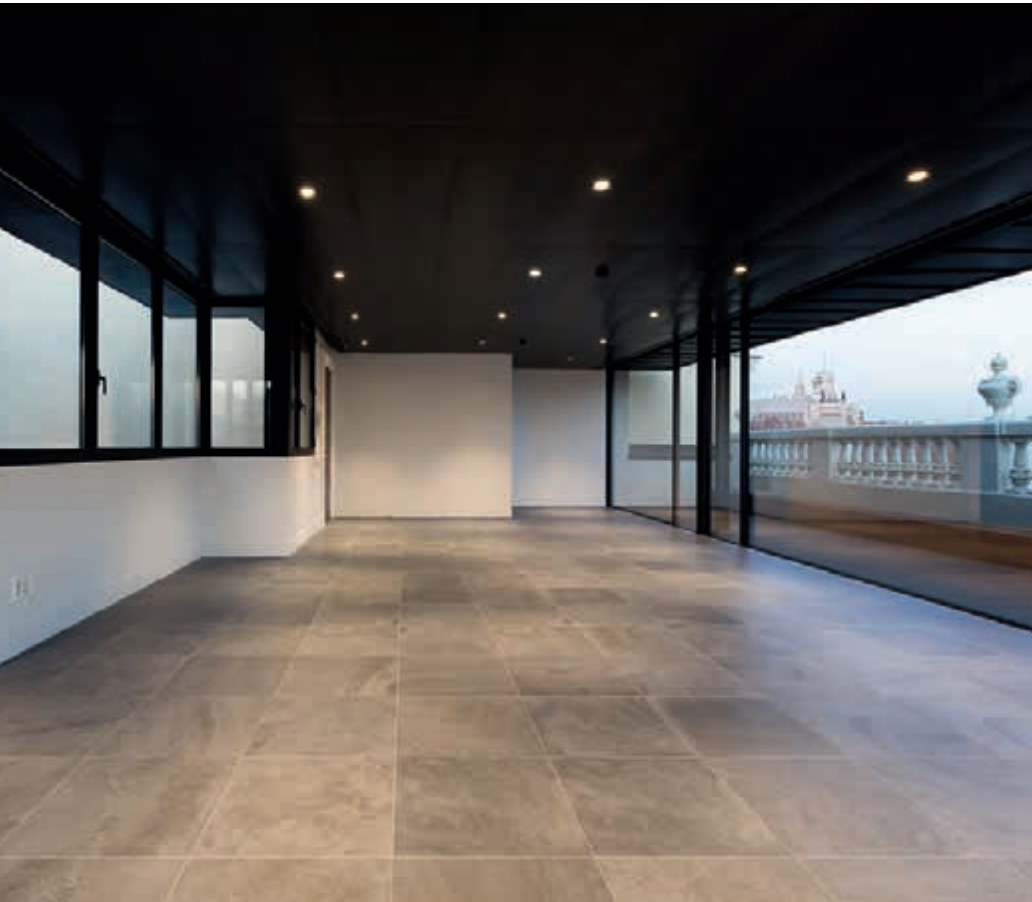
SECCIÓN 1 E:1/20

DETALLE CONSTRUCTIVO

E5: Perfil viga de acero s/ planos de estructuras. **E6:** Perfil soporte de acero s/ planos de estructuras. **E7:** Perfil arriostramiento s/ planos de estructuras. **E8:** Tablero de madera contralaminada e=11,7cm. **E9:** Tablero de madera contralaminada e=3 cm. **H1:** Hormigón aligerado de pendientes e=5-12 cm. **Cu1:** Cubierta de perfil antrazinc con junta alzada. **Cu2:** Baldosa aislante amorturada 30+60 mm poliestireno extruido. **Cu3:** Tablero de madera aglomerada hidrofugada e 20 mm. **S6:** Solado elevado tipo butech baldosa de madera encapsulada acabada en gres porcelánico rectificado. **S10:** Plot elevable interior butech 25 cm. **S12:** Tarima de madera y polímero termoplástico tipo spazio deck. **FT3:** Falso techo registrable de bandejas metálicas microperforadas

con velo acústico 600x1800 H Douglas. Durlum Hook on. **Se2:** Ménsula con palastro de acero 8 mm s/detalle. **Se3:** Perfil UPN 140. **Se5:** Perfil Omega 50.3. **Se7:** Bastidor precercado tubo de acero 100.60.4. **P9:** Panel sandwich aluminio lacado en color modelo Europerfil Nilho. **P13:** Celosía de lamas de aluminio extruido lacadas en color. **V2:** Vidrio exterior 12 mm Guardian Sun templado "heat soak test" / Hojas fijas / Cámara de 16 aire. **V3:** Vidrio exterior 6 mm Guardian Sun templado "heat soak test" / Cámara de 20 aire / vidrio interior LamiGlass 10+10+2. **A3:** Aislamiento de lana poliuretano extrusionado 60 mm / Roofmate con resistencia a punzonamiento. **I4:** Rejilla de impulsión/Retorno lineal.

jointa alzada”, indica el arquitecto técnico, que destaca el uso de madera contralaminada de 11 centímetros de espesor para el nuevo forjado de cubierta: “Con este material competente en resistencia mecánica y comportamiento ante el fuego se trata de minimizar el peso propio de las nuevas estructuras y no penalizar las cimentaciones existentes”.

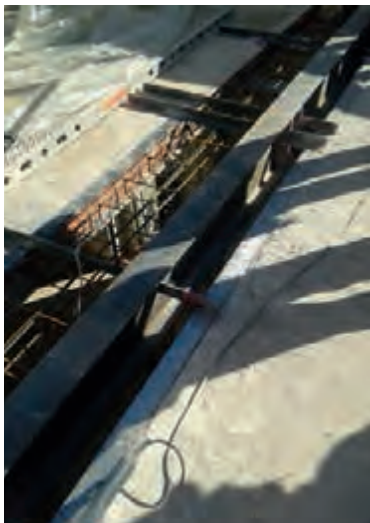
14

14: Viga de apeo para el espacio de ampliación.

Por motivos urbanísticos, la ampliación debía retranquearse respecto a las fachadas, con lo que no apoyaba en los muros de carga sino en medio de paños de forja-

do. Para ello fue necesario emplear nuevas vigas de apeo, ejecutadas según el proceso que detalla Sastre García: “Primero se demuelen los entrevigados donde insertar dichas vigas. En los muros de carga se abren mechinales y se forma un dado de hormigón armado como apoyo para los perfiles, que se colocan. Se disponen armados longitudinales con estribos en ambos espacios del entrevigado, para distancias superiores a 19 centímetros, entre las viguetas existentes y la viga de apeo. Uniéndolas, colocamos en cara superior e

inferior un perfil L 50.50.5. Luego, unas chapas de 9 mm de espesor encima y debajo de las viguetas existentes, con soldadura discontinua 10-10 cm. Finalmente, se hormigona el conjunto”.

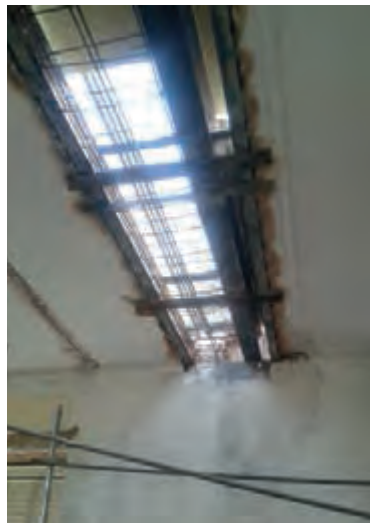
15

15: Viga de apeo vista desde abajo.
